## Thunderline-Z 公司简介

## 十大焊接错误及其应对方法 制作高性能射频封装指南

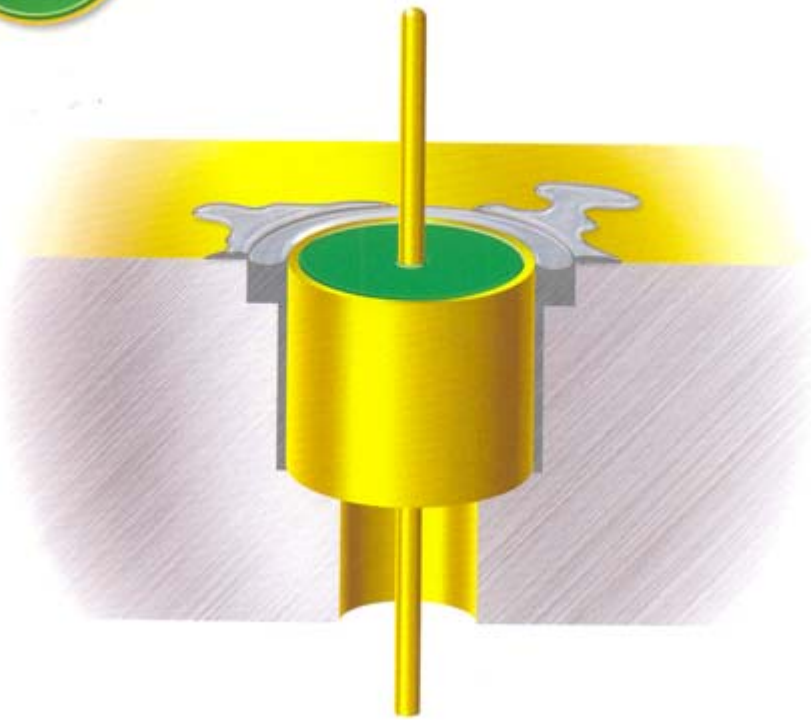
## 焊料溢出

**问题：**焊料溢出表现为焊料流出并分布于封装孔四周。这样的情况不仅使产品在视觉上就无法通过验收，而且外溢出的焊料也是值得关注的原因。

**原因：**如果温度、焊料用量、封装孔的形状等没有控制好，都可能引起焊料溢出。过高的温度及不均匀的加热是最常见的原因。另外一个虽不常见但却很重要的原因是焊料用量与孔型的容量不相匹配。

**解决方法：**控制好温度及封装孔的形状。控制温度最好的方法是采用一种可密切监测温度和气压的封接炉。选择最佳焊料，首要考虑封装孔的设计。封装孔的形状必须和所使用的玻璃绝缘子或接头相匹配，还要考虑焊料的用量及特性。使用紧公差锡片可以很好地控制向焊接点注入焊料的量。

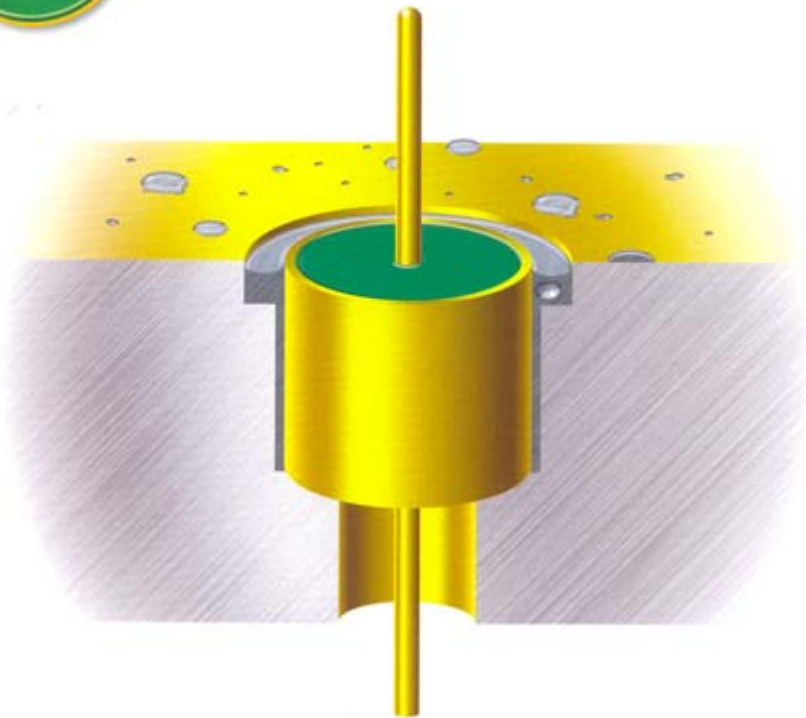
## 2 焊料溅出

**问题：**焊料溅出是指焊料从软焊接合处四溅开来形成一个个小的斑点。

**原因：**多种原因可导致焊料溅出：焊接孔内温度不平稳；焊料选用不适当；封装或玻璃绝缘子镀膜材料的不兼容性；或者焊料焊接时的温度不对。封装孔的预处理过程处理不当也可能导致焊料溅出。

**解决方法：**防止焊料溅出关键要保证封装孔的预热时间。最好采用热偶监控来对焊料在封接炉内的时间进行精确控制。彻底清除焊接处的油污使得焊料能够顺畅地注入封装孔以及了解各种焊料的性能也很重要。

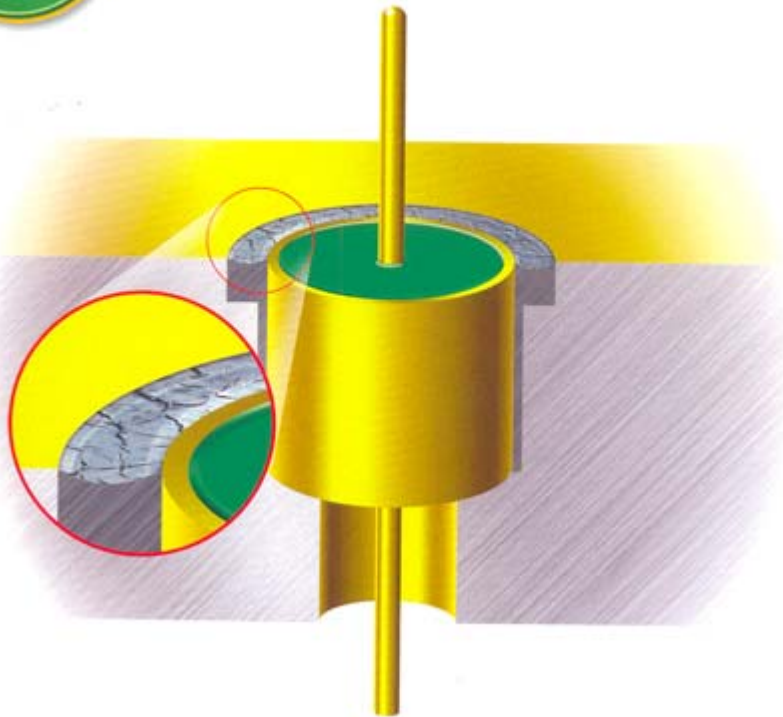
## 焊料晶化

**问题：**焊料晶化表现为焊接表面有断裂且不平整。焊料晶化表明焊接质量差，虽然验收的时候不一定能立即发现，但时间一长会脱落，所以要采取补救措施。

**原因：**焊料晶化通常是由于焊料选择错误或者没有使用适当的清洁材料彻底清洁封装孔。焊接过程中温度控制不当，封接炉内合成气体的配制错误也可导致焊料晶化。

**解决方法：**适当的温度，彻底的清洁，配合使用正确的焊料，可避免焊料晶化。可使用封接炉对焊接过程进行更好的控制。努力使温度、外界气体与所用焊料、镀膜材料相适应，对完成一个高质量的焊接至关重要。增加温度的同时调整炉内混合气体与焊料、镀膜材料相适应，可避免焊料晶化。

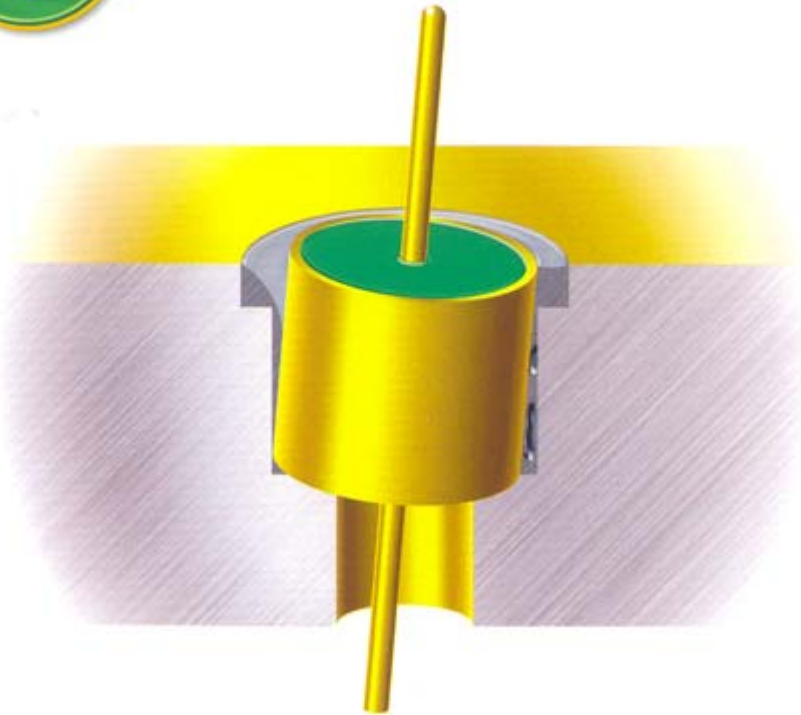
## 玻璃绝缘子偏置

**问题：**如果玻璃绝缘子主体与封装不齐平，很明显与焊接孔壁也不平行。从玻璃绝缘子偏置可以看出焊接不平整，这样的缺陷必然不能通过验收。

**原因：**机械校准玻璃绝缘子和封装孔产生失误的原因很多，包括封装孔加工欠佳或孔型错误，固定装置磨损以及设计问题。

**解决方法：**焊接前对封装孔进行检查以确保基本结构的正确。针对具体的孔型和间隙选择固定装置很关键。封装孔的设计也要考虑所使用的固定装置和锡片材料。

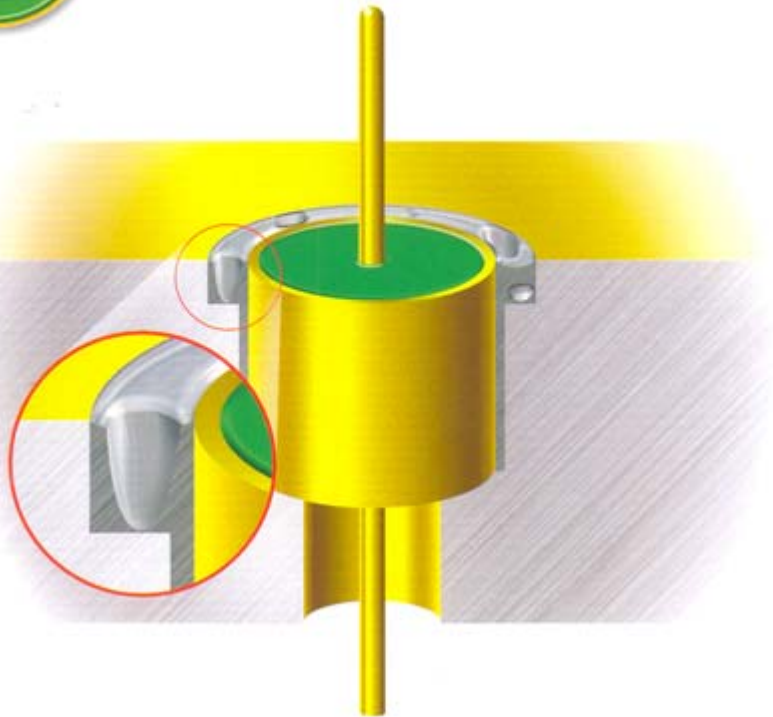
## 焊料气泡

**问题：**焊料气泡通常表现为针孔状的洞或者陷在里面的看不见的“坑”。出现这种情况不但部件不能通过验收而且影响焊接的密合度。

**原因：**焊料气泡可能由单个或多个因素造成。主要原因有：焊料用量错误；温度不均衡；焊接孔设计问题；玻璃绝缘子不对齐导致焊料注入不畅；用错焊料。

**解决方法：**精确的孔隙大小和锡片的正确选择对保证最佳焊料注入量至关重要。为了减少由于焊料注入不均匀产生的气泡，在使用固定装置和操作封接炉的时候要校直玻璃绝缘子。通过对焊接温度的掌握控制焊料蒸发率也可以减少气泡。

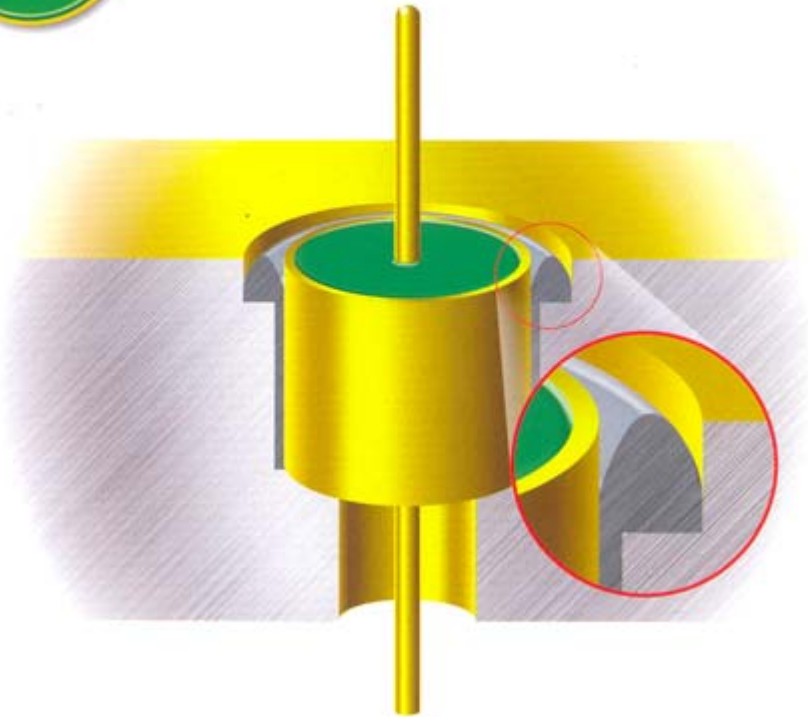
## 润湿角问题

**问题：**劣质润湿角或润湿不充分表明焊料用量不够，导致连接不佳。高质量的焊接应当在接合处形成九十度焊角。润湿角牢固说明焊接效果好。

**原因：**主要是由于热量不足引起的，因为加热温度或时长没有控制好。部件上污物没有清理干净导致焊料排斥，也可产生劣质润湿角。焊料在正常焊接温度时断裂表明润湿不充分。

**解决方法：**通过观察刻度随时调整封接炉温度，可确保焊接时热量均衡分布。焊接前清洁金属表面除去油污及氧化物。根据温度范围选择适合的焊料也可助于焊接的牢固性。

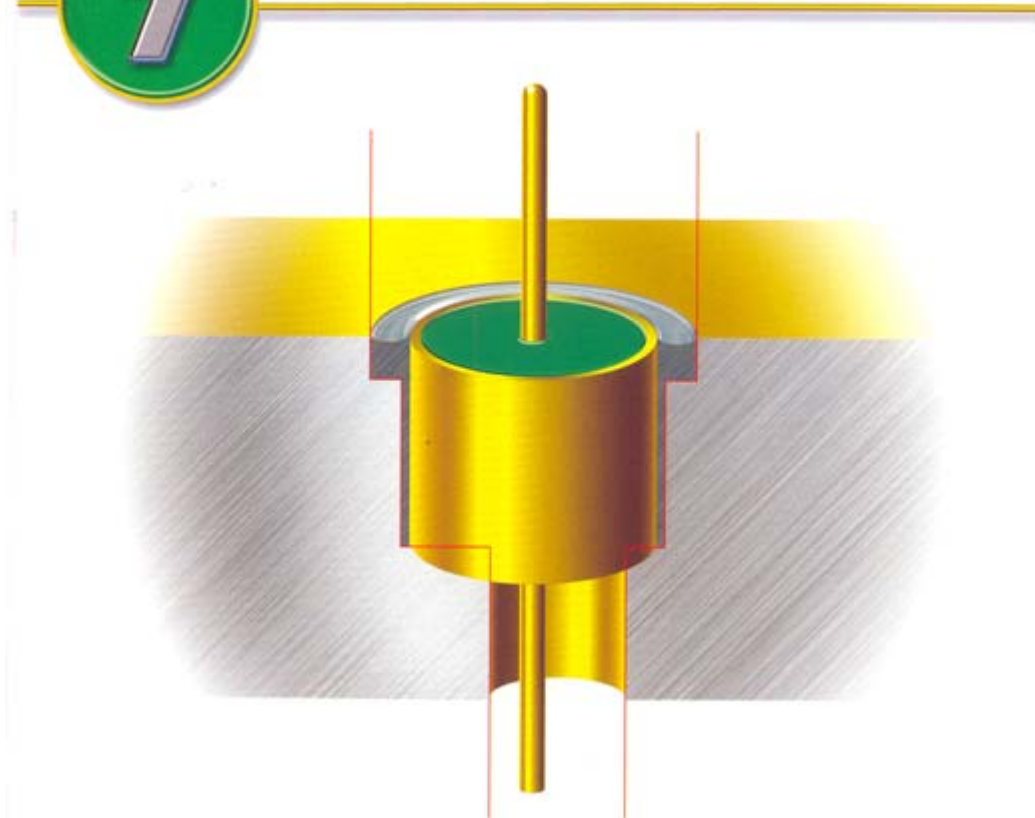
## 孔道不正

**问题：**孔道不正可能不会马上被发现。然而制作精良的孔道对可重复和可持续的焊接很重要。不适当的宽度或深度会损坏玻璃绝缘子，改变电气性能。如果腔体太小，可引起焊料注入不畅从而不能完全填满两个金属表面之间的空隙。反之如果腔体太大太宽，待焊接的部件极可能发生移动，焊料也可能流到其他地方去。

**原因：**糟糕的机械设计和加工。

**解决方法：**在关注整体封装设计的同时要重视焊接孔的设计和公差以适应各种部件。这样可避免因个别部件没有做好而影响到整体封装效果。这需要充分理解焊接孔和部件形状的关系，熟练掌握各种焊接的处理方法。

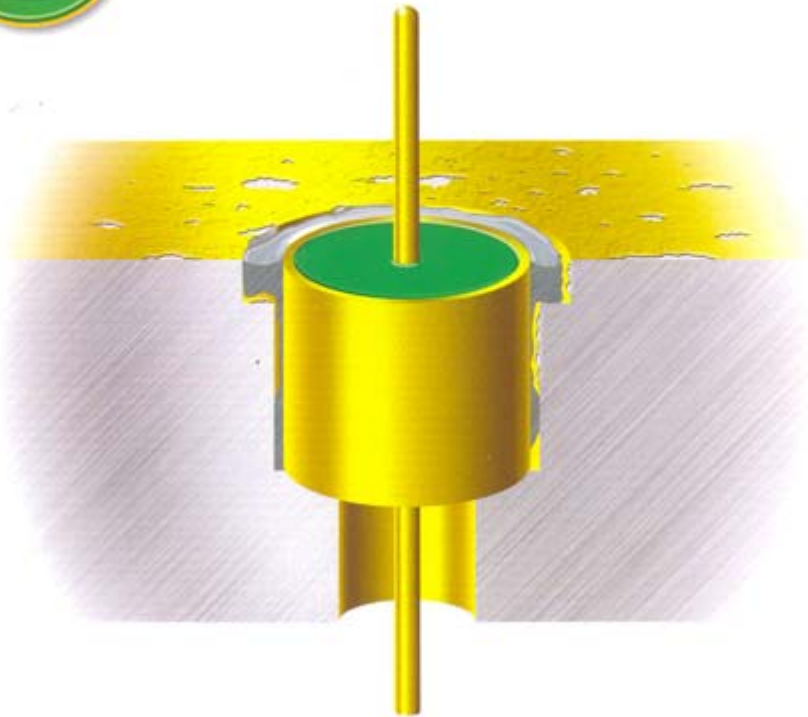
## 镀膜问题

**问题：**焊接处镀膜起泡剥落可降低连接牢固度，从而破坏密封和电气效果。选择镀膜除了要考虑封装表面的金属材质，还要满足金属填料的性能要求。

**原因：**镀膜附着性能差通常是由于镀膜或仓储前金属表面的杂质没有清除干净引起的，也可能是选错了镀材。选择镀材时要考虑封装材料和填充金属。

**解决方法：**选择镀材要考虑封装表面的金属，焊接方法和最后封装时的环境情况。清洁金属表面对保证镀膜的附着性也很重要。清洁剂的选择和使用不当也会影响镀膜附着性。

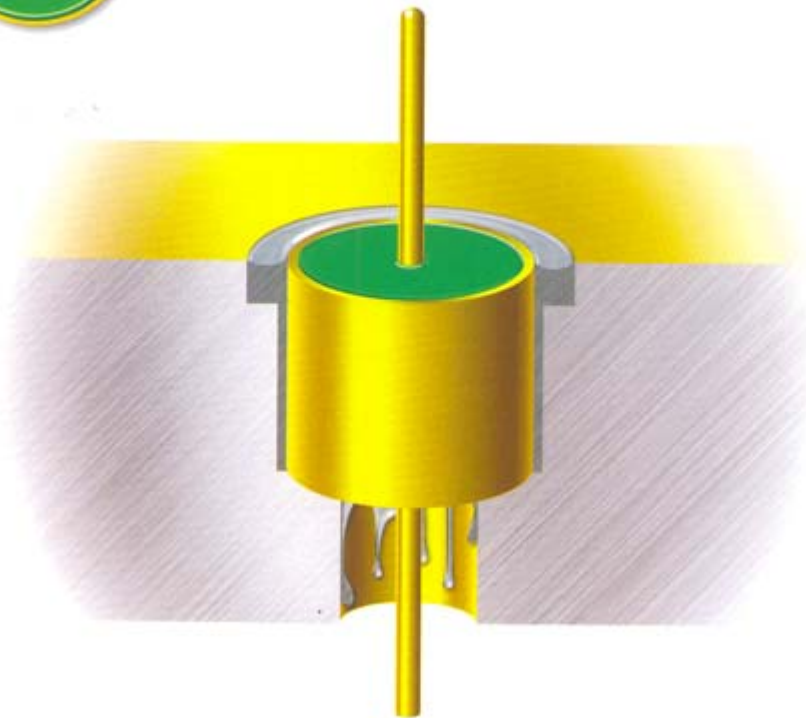
## 管路堵塞

问题：管路堵塞源于注入焊料时控制不当，可改变 PIN 针直径与孔径的比例，进而影响欧姆阻值。

原因：管路形状的改变主要是因为焊料的渗入。而焊料渗入则是因为用量过多，注入时温度没有控制好，或者部件没有固定好。

解决方法：根据玻璃绝缘子和安装孔的设计使用正确的焊料用量可免于焊料流出。采用固定装置辅助整个焊接过程。最理想的控制温度的方法是使用封接炉来焊接。注意封接炉上的刻度。保持足够时间，多个封接段，炉内温度和气压的可再现性对充分控制焊接过程很重要。

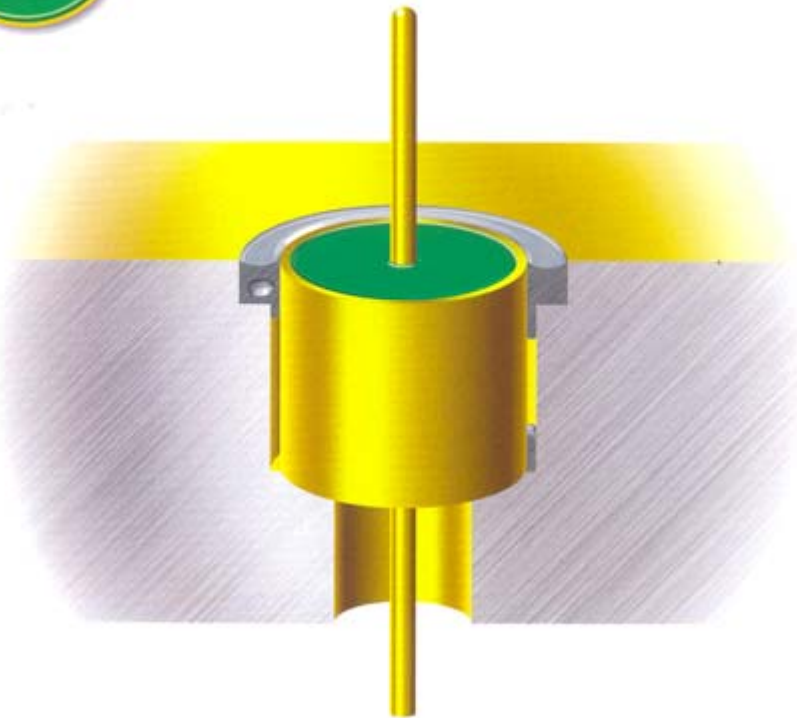
## 暗藏的焊料空洞

**问题：**看不见的焊料空洞最难发现，可能也是最具危害性的焊接缺陷。随着时间的推移，暗藏的空洞可导致机械和密封性能下降。电气性能也可能受到影响。

**原因：**之前讨论过的种种原因都可能引起焊料空洞。

**解决方法：**因为看不见里面的空洞，所以首先要进行电气测试，并且要知道性能下降的潜在原因是什么。回顾前面讨论过的所有解决方法——对照执行是防止出现暗藏空洞的唯一方法。
